# DIAGNOSTIC DE L'ÉTAT PHYTOSANITAIRE ET SÉCURITAIRE DU PATRIMOINE ARBORÉ

**O'Fun Park à Le Bernard**

*Janvier 2026*

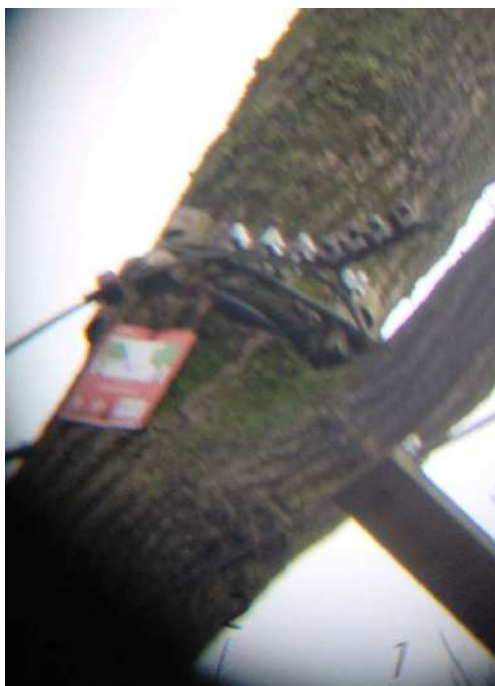
Figure 11 – Vertige – n°185 : cerclage sur charpentièr

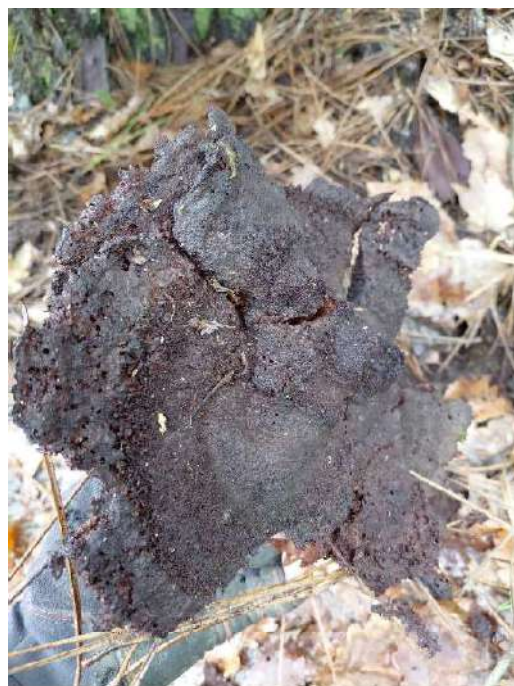
Figure 12 – Koala - sujet n°3 : Fructification de *Phaeolus Schweinitzii*

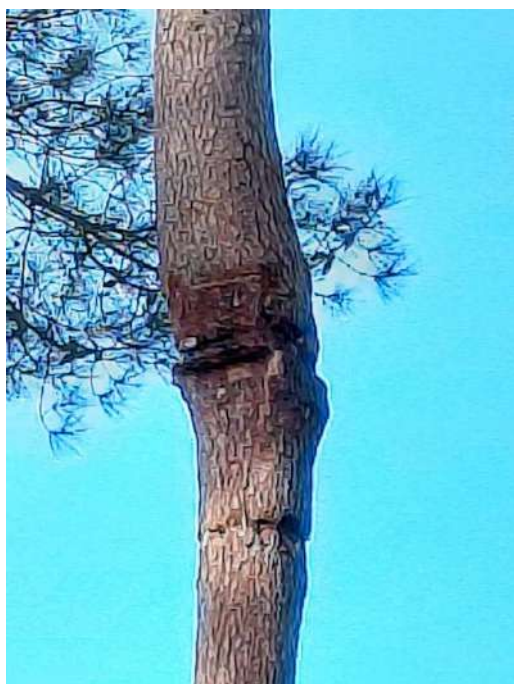
Figure 13 – Avis d'expert – n°326 : plaie de cerclage sur tronc

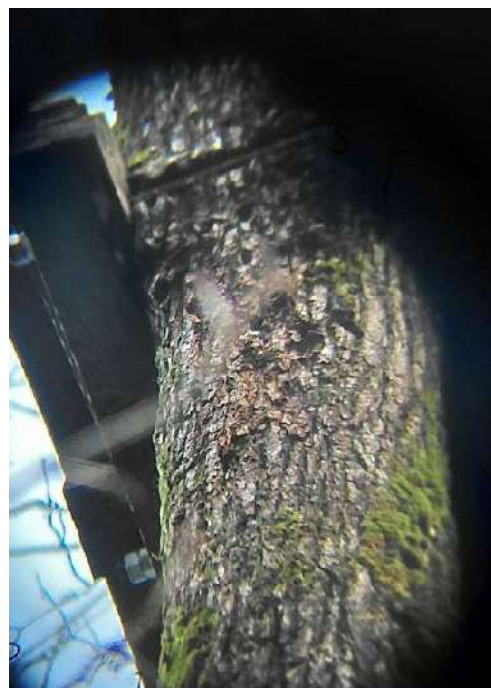
Figure 14 – Sensation – sujet n°179 : tige filetée pénétrante sur charpentièr

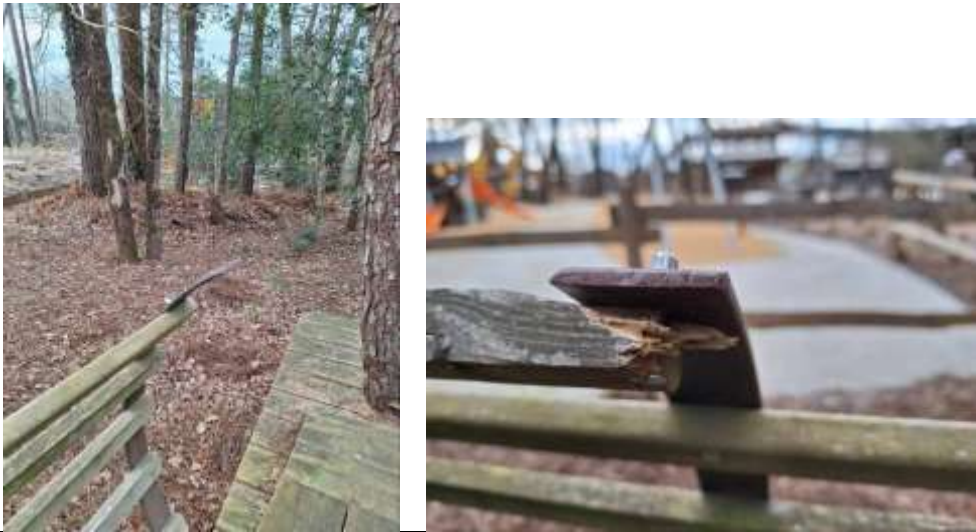
| Parcours KOALA | | | | |
|---|---|---|---|---|
| | | Défauts observés :<br>➤ Remplacer la planche cassée à la sortie du tonneau | | |

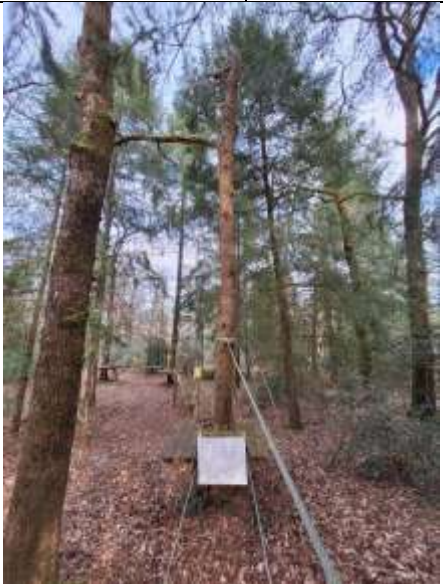
| Parcours OURSON | | | | |
|---|---|---|---|---|
| | | ➤ L'arbre à l'arrivée est étêté, suivre les préconisations de l'expert forestier. | | |

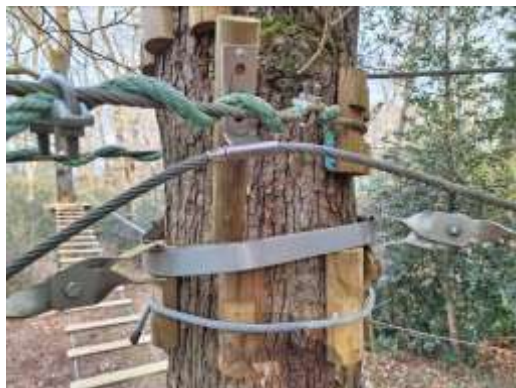
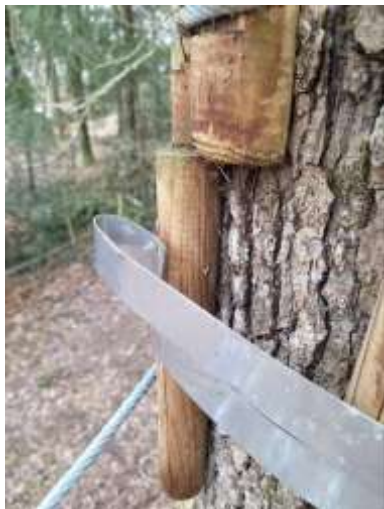
| Parcours OURSON | | | | | |
|---|---|---|---|---|---|
| | | ➤ Remettre en place le feuillard à l'arrivée. | | | |

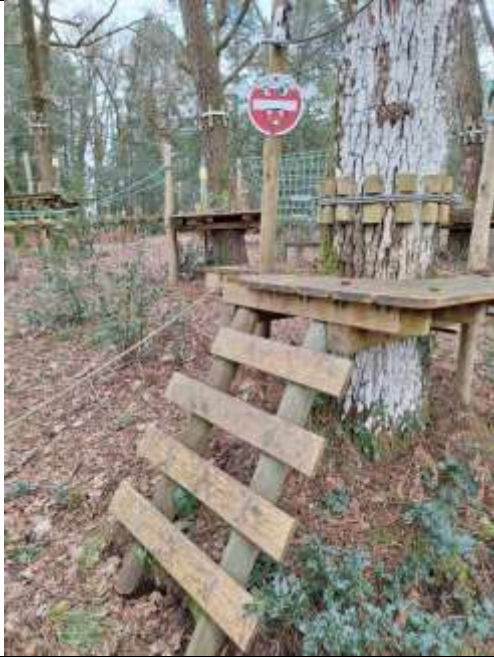
| Parcours PETIT PANDA | | | | |
|---|---|---|---|---|
| | | <b>Défaits observés :</b><br><br>➤ <b>RAPPEL :</b> Terminer l'installation de la ligne d'assurage jusqu'au sol ou maintenir la plate forme à moins de 1 m du sol. | | |

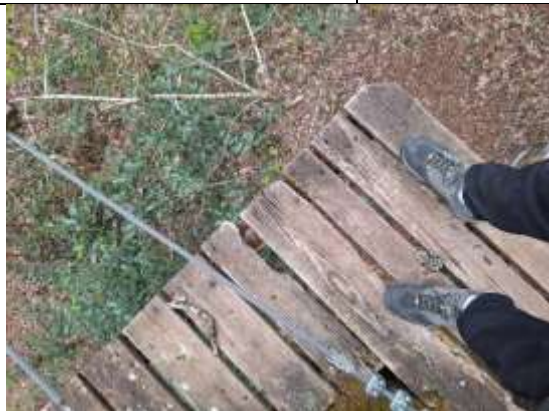
| Atelier | | Points vérifiés / Défauts observés / Corrections effectuées par l'exploitant | | Avis |
|---|---|---|---|---|
| | | <b>Défauts observés :</b><br>Remettre en état la plateforme détériorée. | | |

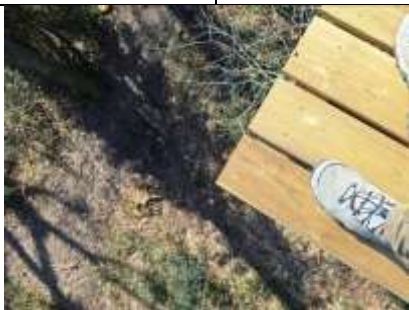
| Parcours EVASION (VERT) | | | | |
|---|---|---|---|---|
| | | Défauts observés :<br><div>➤ Protéger ou couper l'angle de la plate forme d'arrivée.</div> | | |

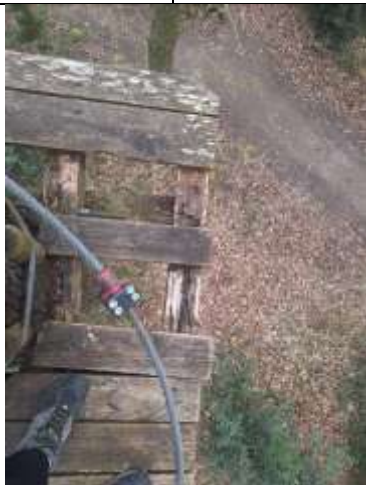
| Parcours HORIZON (VERT) | | | | |
|---|---|---|---|---|
| | | <div>Défauts observés :<ul style="list-style-type: none"><li>➤ Remettre en état la plateforme détériorée.</li></ul></div> <div></div> | | |

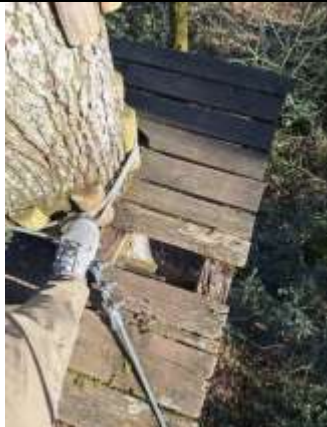
| Parcours HORIZON (VERT) | | | | |
|---|---|---|---|---|
| | | Défauts observés :<br><br>➤ Remplacer la plate forme de départ qui est cassée | | |

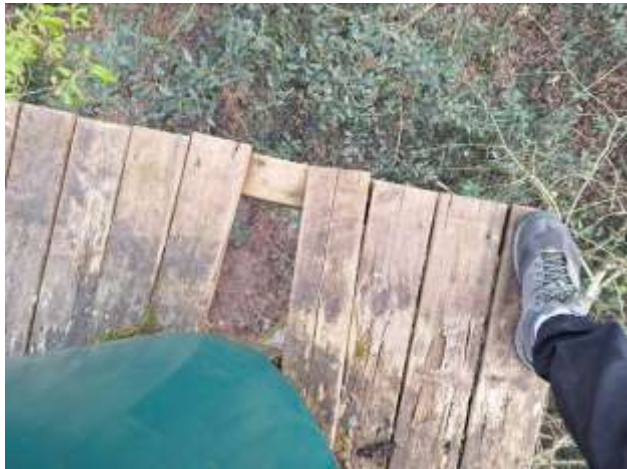
| Atelier | | Points vérifiés / Défaits observés / Corrections effectuées par l'exploitant | | Avis |
|---|---|---|---|---|
| | | Remettre en état la plateforme détériorée. | | |

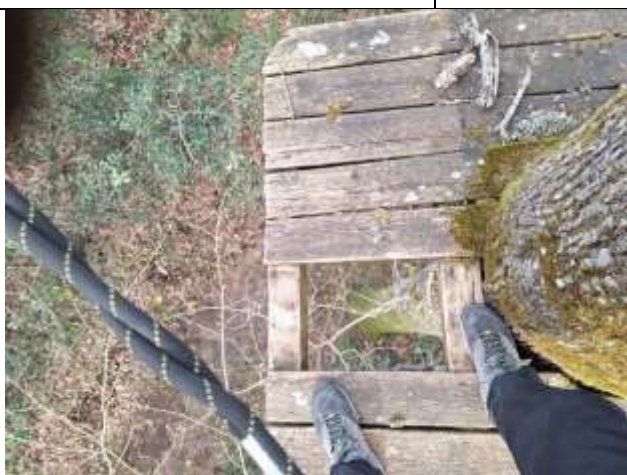
| Atelier | | Points vérifiés / Défaux observés / Corrections effectuées par l'exploitant | | Avis |
|---|---|---|---|---|
| | | Défaux observés :<br><br>➤ Rénover la plate forme de départ. | | |

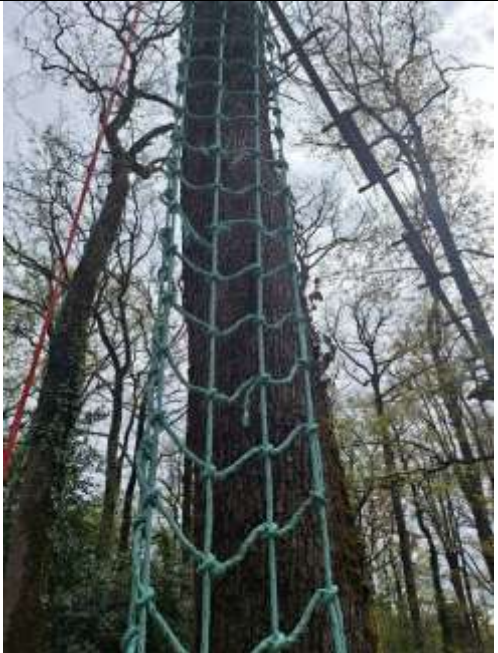
| Parcours SENSATIONS | | | |
|---|---|---|---|
| | | <p>Défauts observés :</p> <ul style="list-style-type: none"> <li>Remettre en état le filet détérioré.</li> </ul> | |

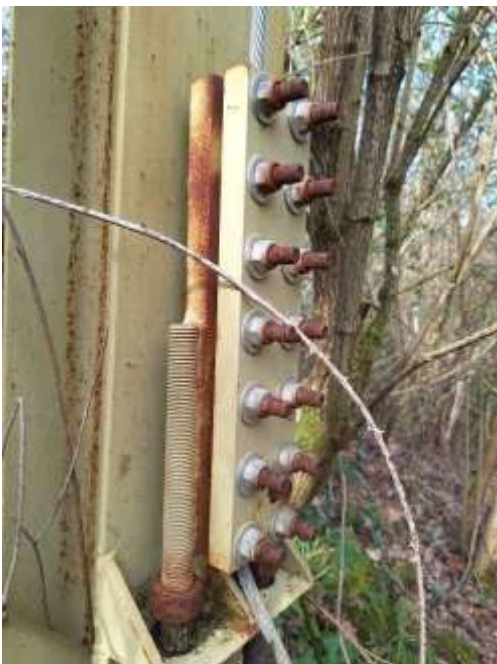
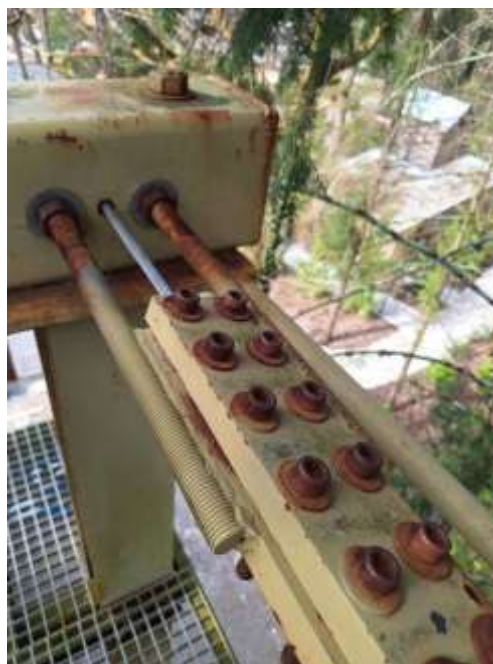
Enrayer la corrosion des boulons au départ et à l'arrivée.

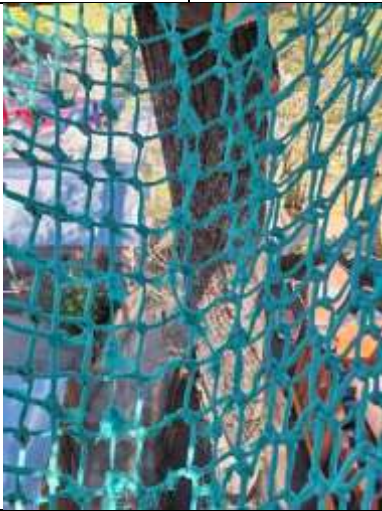
| Parcours GRAND SAUT | | | | |
|---|---|---|---|---|
| | | ➤ Remettre en état le filet détérioré. | | |
