# DIAGNOSTIC DE L'ÉTAT PHYTOSANITAIRE ET SÉCURITAIRE DU PATRIMOINE ARBORÉ

**O'Fun Park à Le Bernard**

*Janvier 2026*

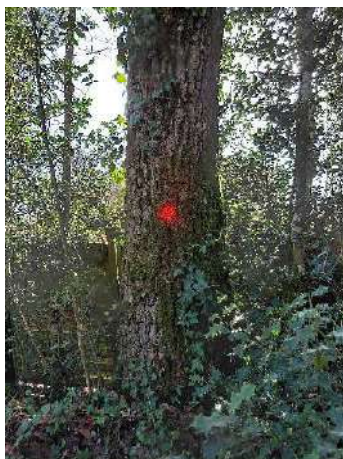
Figure 1 – Exemple de marquage en rouge, du symbole « ● » signifiant « intervention de sécurité »

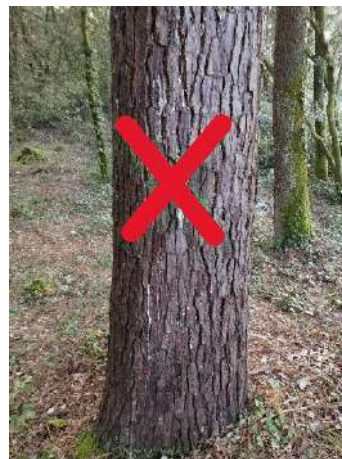
Figure 2 – Exemple de marquage en rouge, du symbole « X » signifiant « abattage »

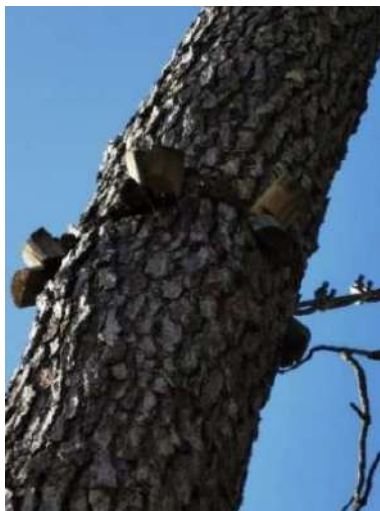
Une attention particulière doit être portée aux étranglements des troncs causés par les câbles gainés, non protégés par des cales en bois ou non desserrés depuis longtemps (Figure 8). Ces câbles compressent fortement les troncs et finissent pas être englobés par l'arbre, créant ainsi des zones de fragilité mécanique.

Figure 7 – Etranglement du tronc par un câble de hauban du saut pendulaire – sujet n° 328

Il est souhaitable de vérifier régulièrement les étranglements et serrages, au même titre que les plateformes, pour pouvoir les déplacer le cas échéant, en mettant en place les protections adéquates (privilégier les cales de bois aux gaines). Enfin, il est important de ne pas faire pivoter les plateformes sur une section de tronc ou de charpentièrè déjà compressée, car cela entraîne la mortalité complète du pèriderme, aussi appelée « annèlation », « cerclage » ou « écorçage en anneau ».

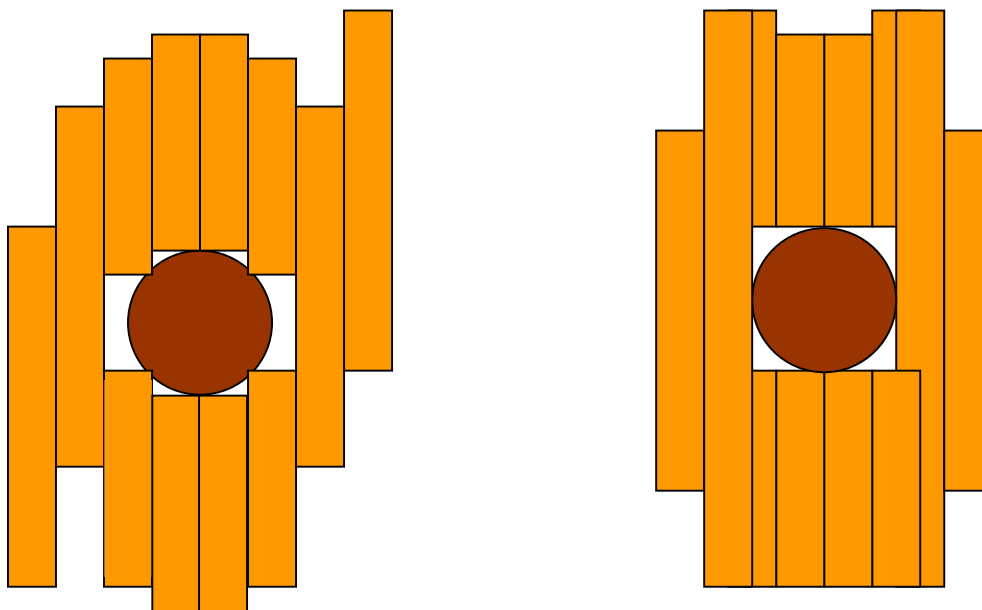
Figure 9 – Schéma illustrant les différents types de passage de tronc ou de charpentières dans les terrasses.

**1.a : Passage de tronc ou de charpentières dans une terrasse à éviter :** Les angles des planches du plancher de la terrasse auront tendance à blesser l'arbre avec les mouvements de l'arbre ou lors de sa croissance

**1.b : Passage de tronc ou de charpentières dans une terrasse à éviter :** Le tronc ou la charpentièrre n'a pas d'espace pour bouger lorsqu'il y a du vent, cela entraîne des frottements et des blessures. Lorsque l'arbre se développe en diamètre, il y a apparition d'une blessure au niveau de la zone de contact

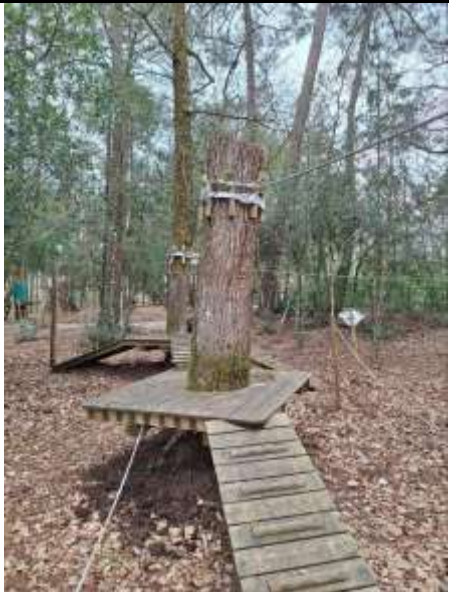
| Parcours OURSON | | | | |
|---|---|---|---|---|
| | | <b>Défaits observés :</b><br><br><b>RAPPEL :</b> l'arbre à l'arrivée est étêté, suivre les préconisations de l'expert forestier. | | |

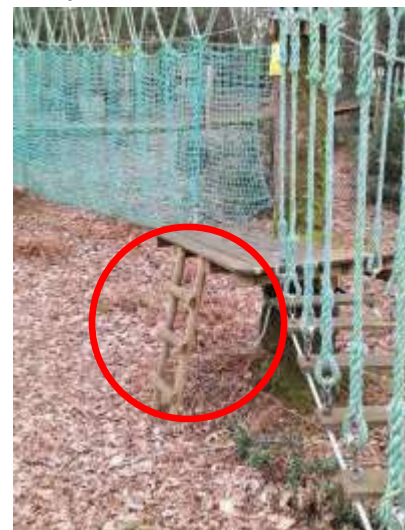
**Nous vous conseillons de supprimer les échelles d'accès au atelier pour les parents, risque de chute importante.**

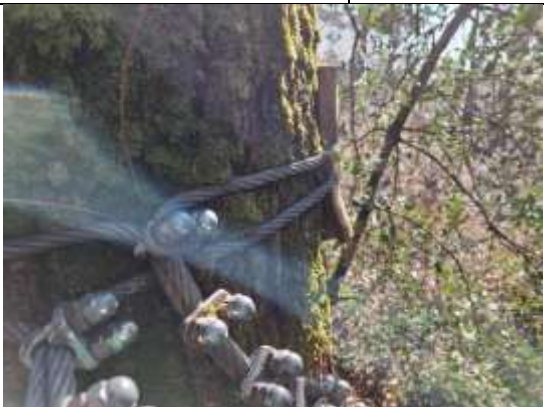
| Parcours HIBOUX (violet) | | | | | | |
|---|---|---|---|---|---|--|
| | | Défaits observés : | | | | |

| Parcours HIBOUX (violet) | | | | | | |
|---|---|---|---|---|---|--|
| | | ➤ Prévoir de reprendre le serrage de l'arbre de départ. | | | | |

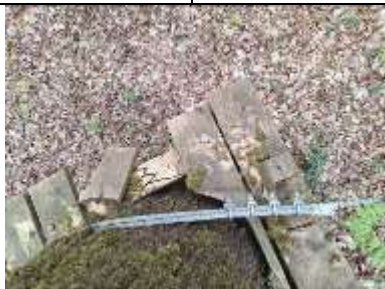
| Parcours OUISTITIS (violet) | | | | | |
|---|---|---|---|---|---|
| | | Défaits observés :<br><br>➤ Remettre en état la plateforme détériorée. | | | |

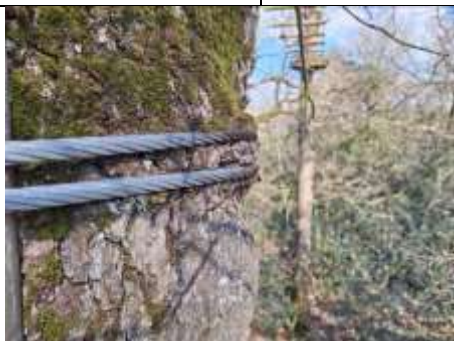
| Parcours ECUREUILS (violet) | | | | | |
|---|---|---|---|---|---|
| | | Défaits observés :<br>➤ Reprendre le serrage de l'arbre de départ. | | | |

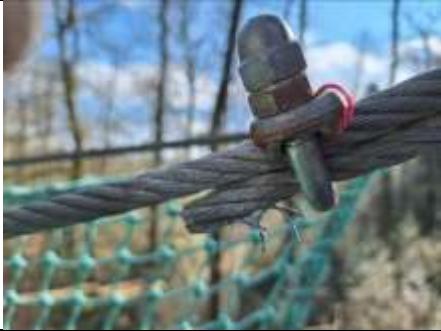
| Parcours EVOLUTION (VERT) | | | | | |
|---|---|---|---|---|---|
| | | Défaits observés :<br>➤ Protéger le brin mort à l'arrivée | | | |

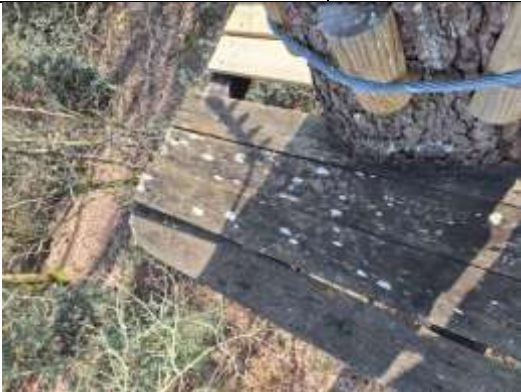
| Parcours EVOLUTION (VERT) | | | | |
|---|---|---|---|---|
| | | Observations : | | |

| Parcours EVOLUTION (VERT) | | | | |
|---|---|---|---|---|
| | | <ul style="list-style-type: none"><li>Remettre en état la plate forme à l'arrivée</li></ul> | | |

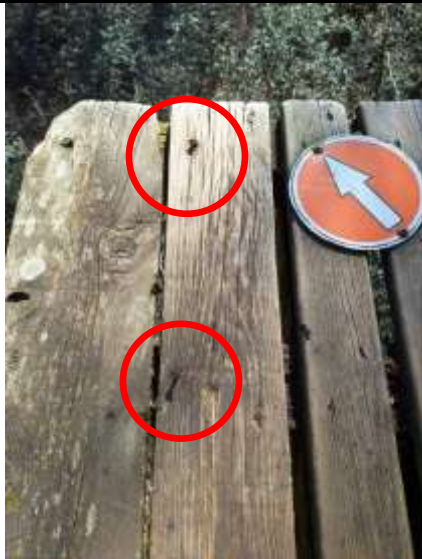
| Atelier | | Points vérifiés / Défaux observés / Corrections effectuées par l'exploitant | | Avis |
|---|---|---|---|---|
| | | <b>Défaux observés :</b> <ul style="list-style-type: none"><li>➤ Revisser correctement 2 vis sur la plate forme de départ</li><li>➤ Remettre en place correctement le matelas sur l'arbre à droite avant l'arrivée.</li></ul> | | |

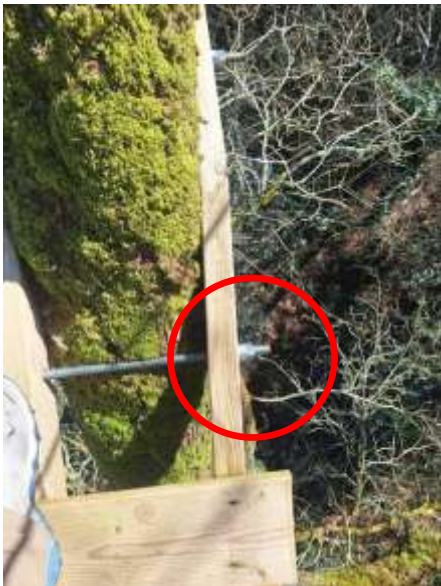
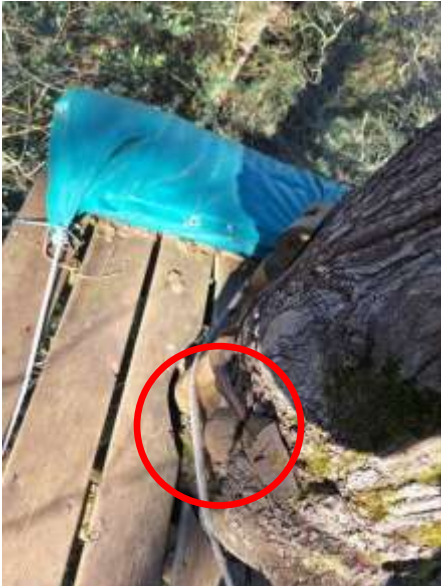
| Parcours ASCENSION (VERT) | | | | |
|---|---|---|---|---|
| | | ➤ Supprimer le reste de câble, risque de blessure | | |

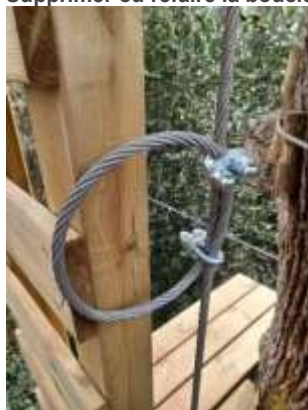
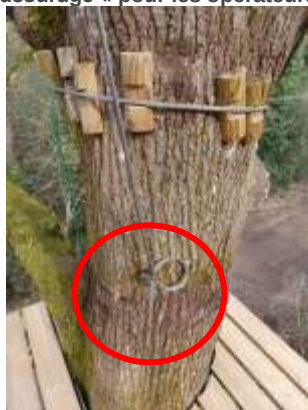
| Atelier | | Points vérifiés / Défaux observés / Corrections effectuées par l'exploitant | | Avis |
|---|---|---|---|---|
| | | Défaux observés :<br><br>➤ Pour mémoire : la norme réclame un espacement maximum de 60 cm entre partie inférieure de boucles d'assurage.<br>➤ Supprimer ou refaire la boucle d'assurage « pour les opérateurs » (liason entre les 2 plates formes. | | <div></div> |

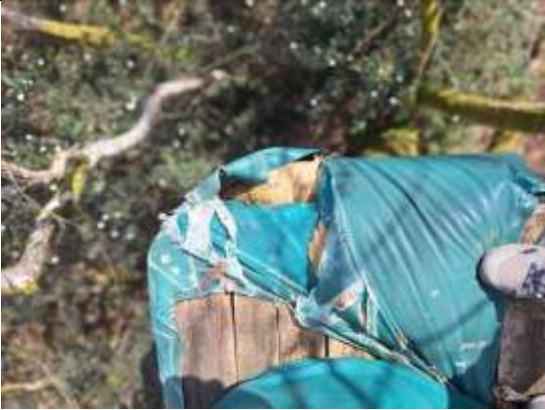
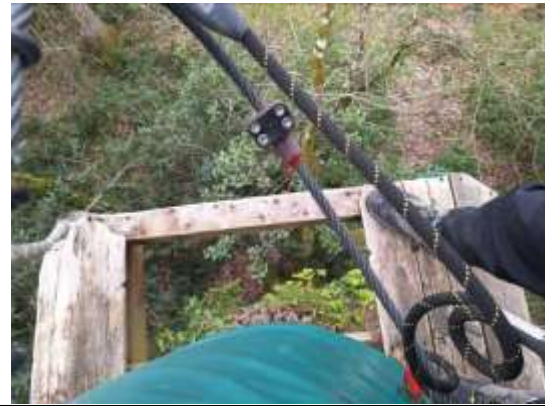
| Parcours MAXI TYROLIENNE | | | | |
|---|---|---|---|---|
| | | Défaits observés : <ul style="list-style-type: none"> <li>➤ Plateforme d'arrivée : le matelas de pied en fin de vie, à remplacer.</li> <li>➤ Remettre en état la plateforme d'arrivée</li> </ul> | | |

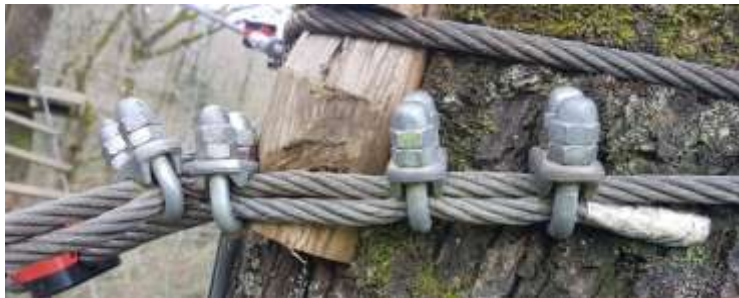
| Parcours SENSATIONS | | | | |
|---|---|---|---|---|
| | | Défaits observés : <ul style="list-style-type: none"><li>Le câble porteur du rodéo stop devient difficilement inspectable côté gauche. Desserrer la boucle autour de cet arbre.</li></ul> | | |

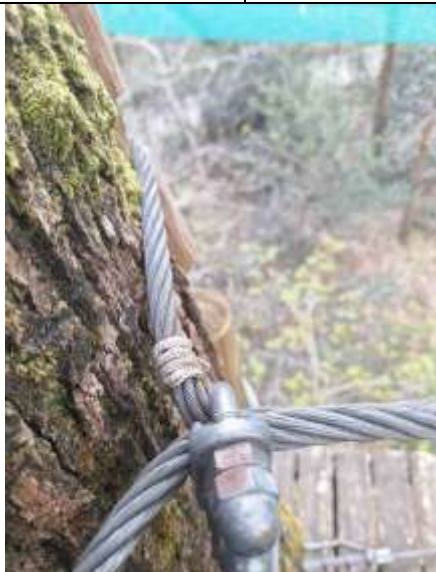
| Parcours SENSATIONS | | | | |
|---|---|---|---|---|
| | | Défaits observés : <ul style="list-style-type: none"><li>Réduire l'angle du câble autour des arbres d'arrivée et de départ et les détendre afin de prévoir une inspection des portions « absorbées » par les arbres (au départ).</li></ul> | | |

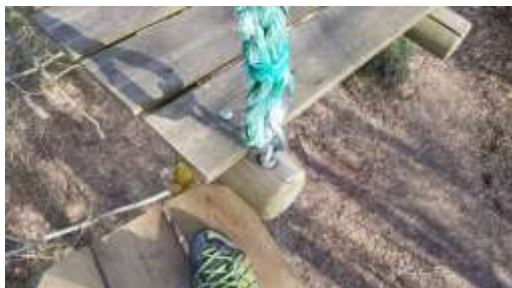
| Parcours SENSATIONS | | | | |
|---|---|---|---|---|
| | | Défaits observés : <ul style="list-style-type: none"><li>A l'arrivée, protéger le bord de la dernière passerelle (risques pour un utilisateur situé sur la plateforme d'arrivée en cas de balan de la dernière passerelle du à l'arrivée d'un autre utilisateur).</li></ul> <div></div> | | |

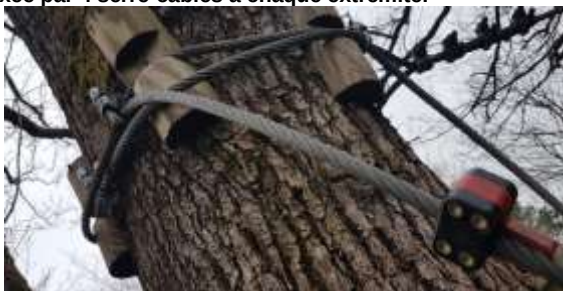
| Parcours SENSATIONS | | | | |
|---|---|---|---|---|
| | | Défaits observés : <ul style="list-style-type: none"><li>Remplacer les cordes de sécurité de l'atelier.</li><li>Signalétique absente.</li><li>Risque de coincement de la corde de rappel le long de l'arbre, faciliter son cheminement.</li><li>Il manque deux serre-câbles sur chaque fixation de la boucle de ligne de vie en sortie d'atelier, celle-ci devra être fixée par 4 serre-câbles à chaque extrémité:</li></ul> <div></div> | | |

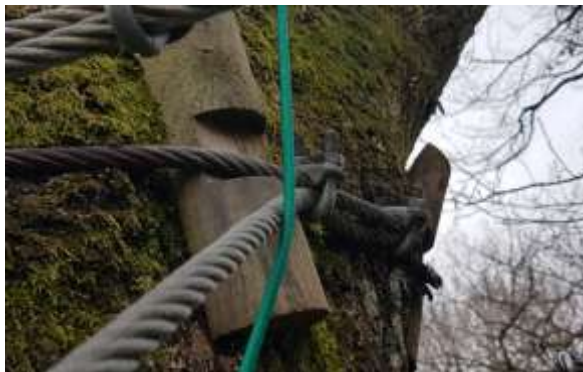
| Parcours SENSATIONS | | | | |
|---|---|---|---|---|
| | | <b>Défaits observés :</b> <ul style="list-style-type: none"><li>Desserrer les boucles de vie situées au niveau des arbres supports, elles deviennent difficilement inspectables.</li><li>Reprendre la fixation de la boucle de sécurité d'arrivée avec 4 serre-câbles à chaque extrémité :</li></ul> | | |

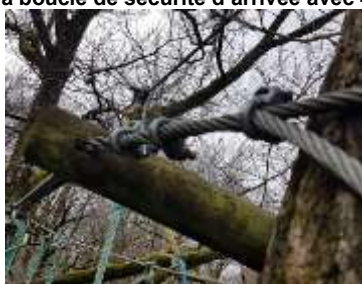
| Parcours SENSATIONS | | | | |
|---|---|---|---|---|
| | | <b>Défaits observés :</b> <ul style="list-style-type: none"><li>Les cordes de vie sont à remplacer chaque année.</li><li>Reprendre la fixation de la boucle de sécurité d'arrivée avec 4 serre-câbles à chaque extrémité :</li></ul> | | |

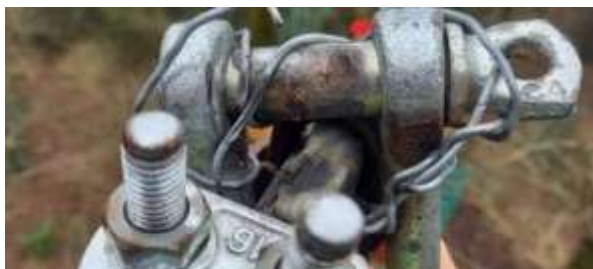
| Parcours VERTIGE | | | | |
|---|---|---|---|---|
| | | <ul style="list-style-type: none"><li>Remplacer le martyr situé au niveau de l'encrage :</li></ul> | | |

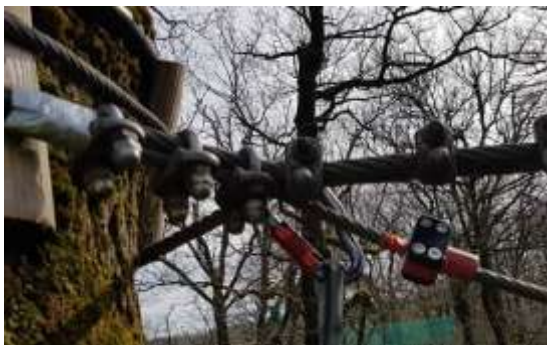
| Parcours VERTIGE | | | | |
|---|---|---|---|---|
| | | <ul style="list-style-type: none"><li>A l'arrivée, ajouter une signalétique imposant de s'accrocher sur les boucles de sécurité (risque de retour contre l'arbre de départ depuis l'arbre d'arrivée si le changement n'a pas été fait).</li><li>Il manque un serre-câble sur la fixation de la boucle de ligne de vie du filet de réception, un 4<sup>ème</sup> serre-câble devra être ajouté :</li></ul> | | |

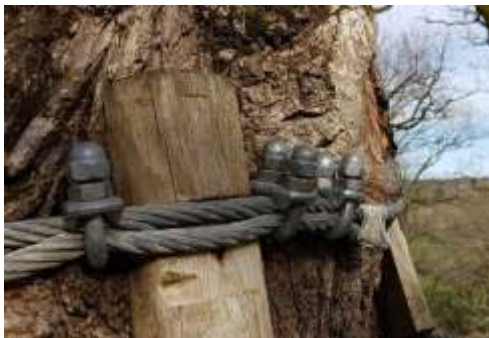
| Parcours VERTIGE | | | | |
|---|---|---|---|---|
| | | Défaits observés : <ul style="list-style-type: none"><li>Il manque un serre-câble sur la fixation de la boucle de ligne de vie située au niveau de la plateforme de sortie, un 4<sup>ème</sup> serre-câble devra être ajouté :</li></ul> | | |

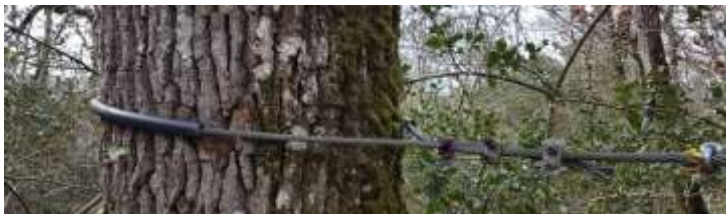
| Parcours CHAMPION | | | | |
|---|---|---|---|---|
| | | <ul style="list-style-type: none"><li>L'espacement entre boucles doit être limité à 60cm (ou le marquage rouge étendu aux câbles entre boucles)</li><li>Reprendre la fixation de la ligne de vie avec 4 serre-câbles au départ de l'atelier et protéger le brin mort :</li></ul> <div></div> <ul style="list-style-type: none"><li>Une partie du câble n'est pas visible et ne peut être inspecté sous la gaine. Dans ce cadre, il conviendra de retirer cette gaine plastique.</li></ul> | | |

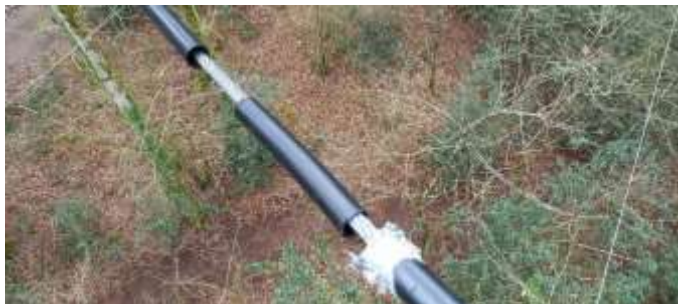
| Parcours CHAMPION | | | | |
|---|---|---|---|---|
| | | <ul style="list-style-type: none"><li>A la fin, protéger les gaines noires afin de ne pas inviter les pratiquants à se lever :</li></ul> <ul style="list-style-type: none"><li>Code couleur rouge à restaurer.</li></ul> | | |

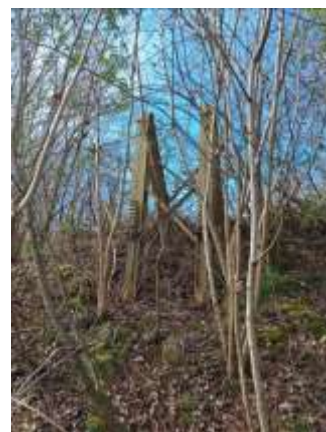
- Nettoyer la zone d'arrivée, afin de rendre l'accès plus facile.
